**HOMBURG**

## **Hochwasser- und Starkregenvorsorgekonzept für die Stadt HOMBURG**

### **Erläuterungsbericht**

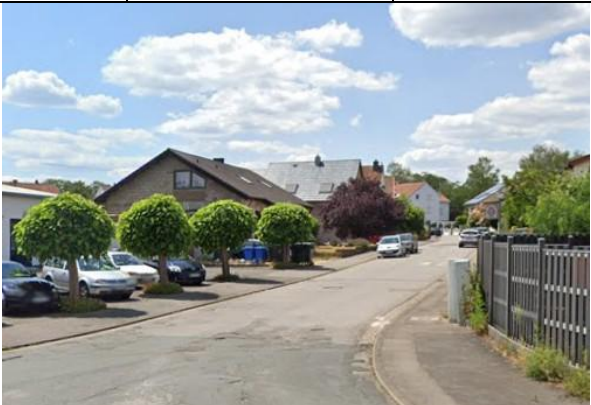
| <b>Beeden</b> | | | <b>Gesamtpriorität - hoch</b> |
|---|---|---|---|
| B1.1 | Pirminiusstraße, Chlodwigstraße, Pestalozzistraße | Nach Angaben aus dem Expertenworkshop kam es in diesem Bereich zu Sedimentablagerungen. | |
| Abbildung 4-2: Fließweg an der Bogenstraße | | Abbildung 4-3: Überflutungsschwerpunkt an der Pirminiusstraße | |

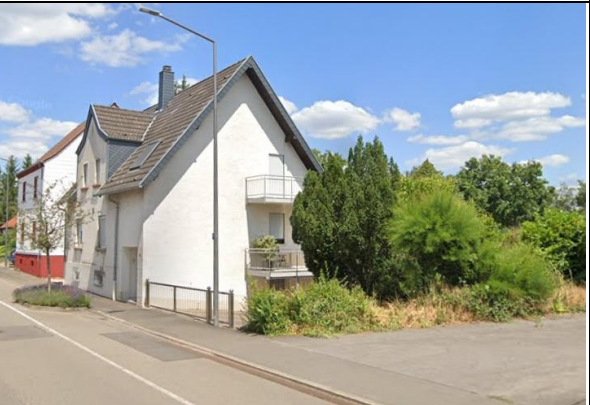
| <b>Beeden</b> | | | <b>Gesamtpriorität - hoch</b> |
|---|---|---|---|
| B1.2 | Kirkeler Straße, Altstadtter Straße, Pirminiusstraße | Der Pirminiuspark wurde vor etwa 20 Jahren abgeholzt. Seitdem häufen sich laut Bürgerangaben die Überflutungen im Siedlungsbereich | |

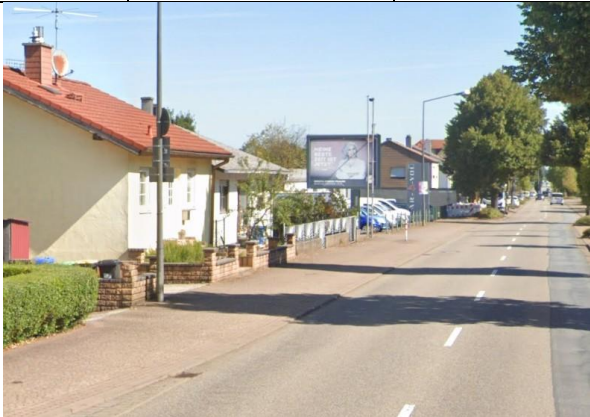
| <b>Bruchhof-Sanddorf</b> | | | <b>Gesamtpriorität - mittel</b> |
|---|---|---|---|
| B-S1.2 | Kaiserslauter Straße, Bechhofer Straße | Außengebietswasser dringt in den Siedlungsraum ein und fließt über die Bechhofer Straße Richtung Kaiserslauter Straße | |
| Abbildung 4-4: Kaiserslauterer Straße | | Abbildung 4-5: Lokale Geländesenke zwischen Bahn und Kaiserslauterer Straße | |

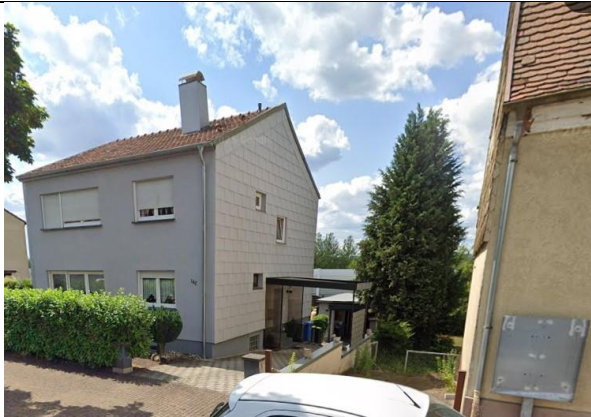
| <b>Bruchhof-Sanddorf</b> | | | <b>Gesamtpriorität - mittel</b> |
|---|---|---|---|
| B-S1.1 | Kaiserslauterer Straße, Bahnweg | Außengebietswasser fließt von Osten durch die Siedlung in Richtung Schwarzbach. Ein ehemaliger Tunnel im Bereich der Bahnstrecke wurde stillgelegt, könnte jedoch eventuell wieder nutzbar sein. | |

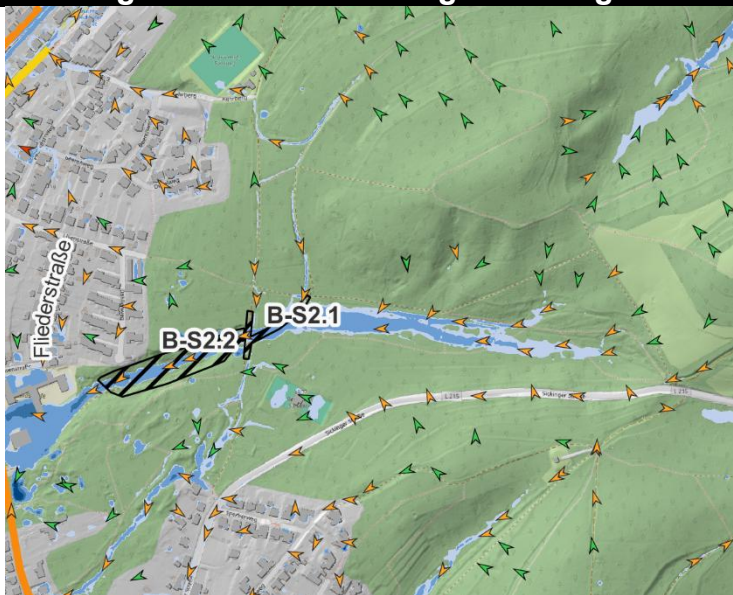
| <b>Starkregen und Hochwassergefährdungen</b> | | | <b>Gefährdungsschwerpunkt:<br/>Waldgebiet Bruchhof</b> |
| | | | <b>Anmerkungen:</b><br>Gefährdungsschwerpunkt entlang des Fußweges südlich Richtung Grundschule |

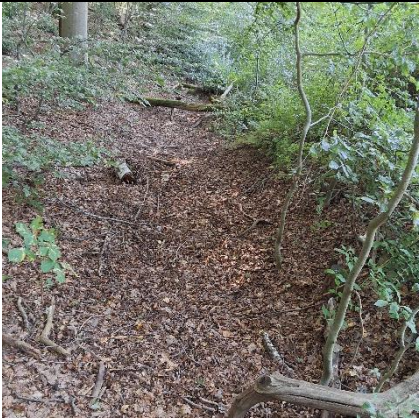
| Abbildung 4-6: Lokaler Rückhalt im Wald Bruchhof | | Abbildung 4-7: Modellbereich B-S2.1 und B-S2.2 | |

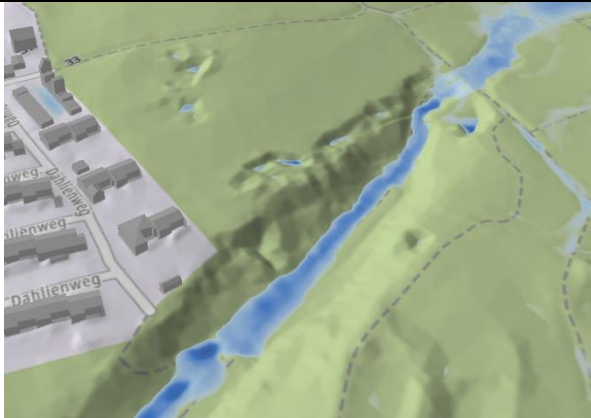
| B-S2.1 | Dahlienweg | Außengebietswasser fließt mit teils hoher Fließgeschwindigkeit entlang des Tobels und verursacht Überflutungen im Bereich der Heidestraße. | |
| B-S2.2 | Dahlienweg | Außengebietswasser fließt mit teils hoher Fließgeschwindigkeit entlang des Weges und verursacht Überflutungen im Bereich der Heidestraße | |

| Handlungsmaßnahmen | | |
|---|---|---|
| | B-S2.2 | Prüfung des Einsatzes von Kaskaden in Fließweg neben dem Weg, um die Fließgeschwindigkeit zu verringern, Erosion zu minimieren und Spitzenabflüsse zu reduzieren. |

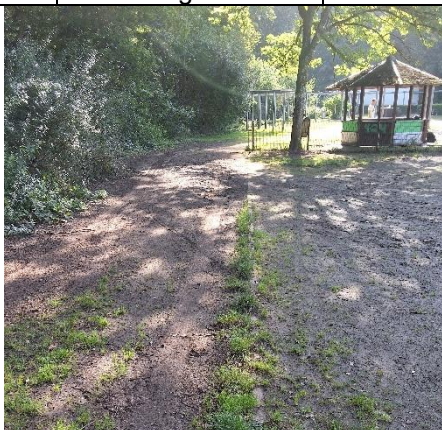
Abbildung 4-8: Fließweg an der Grundschule

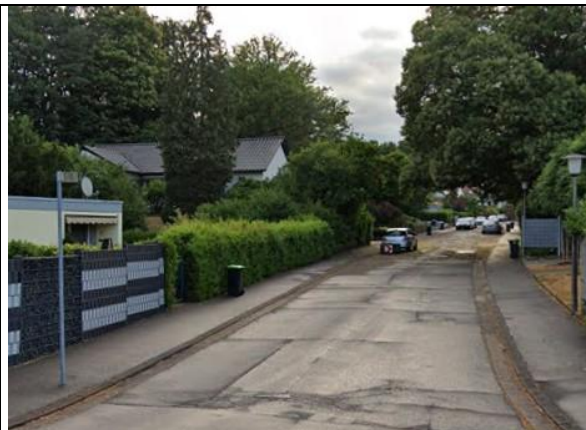
| M-ID | Lage | Beschreibung des Defizits |
|---|---|---|
| B-S3.6 | Am Rech, In der<br>Mulde, Heidebruch-<br>straße, Astenweg,<br>Cannaweg | Außengebietswasser fließt mit teils erhöhter Fließgeschwindigkeit über die Straße am Rech und entlang des Tobels östlich der Christuskirche in den Siedlungsbereich |

Abbildung 4-9: Fließweg an der Straße Am Rech

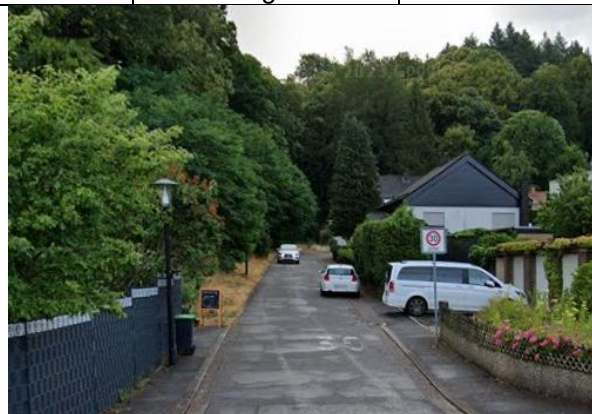
Abbildung 4-10: Fließweg an der Weinbergstraße

| M-ID | Lage | Beschreibung des Defizits |
|---|---|---|
| B-S4.2 | Sickinger Straße, Heidebruchstraße, Am Jägersgarten, Weinbergstraße, Meisenweg | Außengebietswasser fließt mit teils erhöhter Fließgeschwindigkeit in den Siedlungsbereich |

| Handlungsmaßnahmen | | |
|---|---|---|
| | B-S4.2 | Errichtung von Hochbord bzw. Bodenschwellen in Auffahrtbereichen, um den Abfluss gezielt über die Straßen als Notwasserweg ableiten. In Bereichen von Geländetiefpunkten (Heidebruchstraße 108-122) den Bordstein lokal absenken, um kontrollierten Fließweg nach Westen zu ermöglichen. Generell die Entwässerungssituation auf Optimierung prüfen, z.B. durch Verwendung von Bergeinläufen, um die Wasseraufnahmefähigkeit auch bei größeren Geländeneigungen zu ermöglichen |

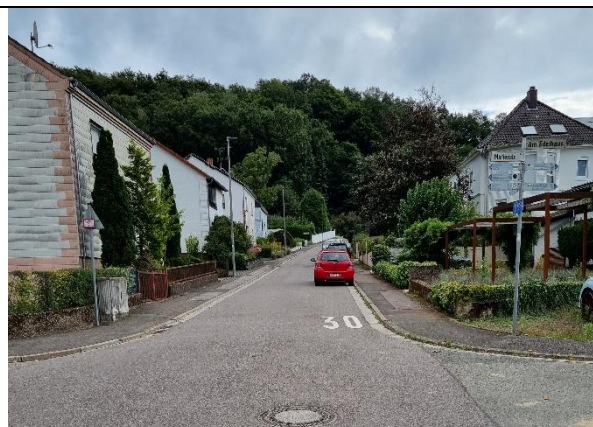
Abbildung 4-12: Fließweg entlang der Straße am Ohligberg

| <b>Einöd</b> | | | <b>Gesamtpriorität - hoch</b> |
|---|---|---|---|
| E1.1 | Am Ohligberg | Sehr hohe Erosionsgefährdung auf den Ackerflächen des Ohligbergs. Wasser läuft hauptsächlich entlang der Straße Am Ohligberg in den Siedlungsbereich ab unter verstärkter Mitführung von Geröll und Sediment. Es sind Einsätze von Feuerwehr und THW bekannt. | |
| E1.6 | Am Ohligberg, Homburger Straße | Es sind massiven Überflutungen mit bis zu 0,5 m Wassertiefe und Geröllmitführung ausgehend vom Ohligberg bekannt, die Einsätze von Feuerwehr und THW erforderlich machten. Zudem ist eine Überlastung des Kanals bekannt. | |

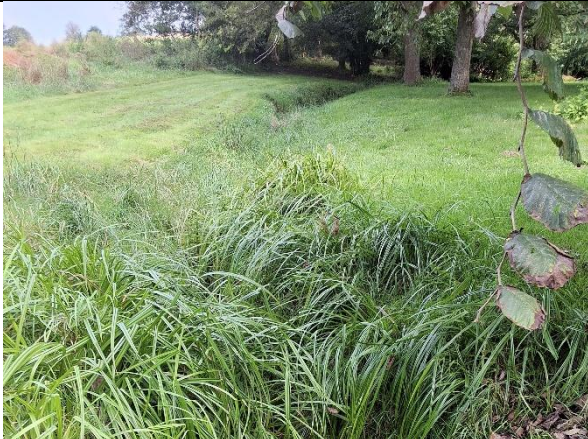
| E2.2 | Am Ohligberg | Überflutungsgefährdung durch Ausuferung des Spelzenbachs unterhalb ist bekannt. Der ehemalige Weiher birgt Potenzial für Rückhaltekapazität. | |
| Abbildung 4-14: Einlauf des Spelzenbachs in den Pfänderbach | | Abbildung 4-15: Zugewachsener Fließquerschnitt des Pfänderbachs | |

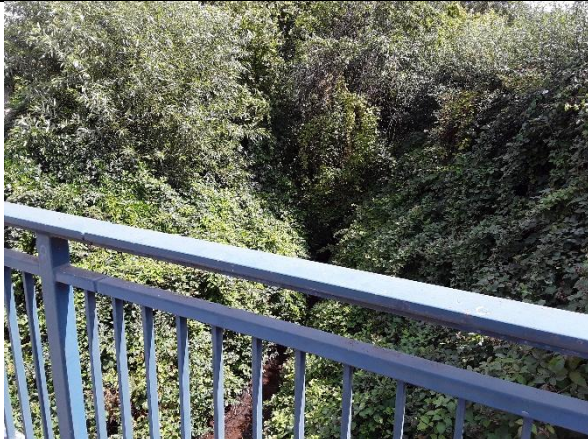
| E2.3 | Homburger Straße, A8 | Der Pfänderbach ist abschnittsweise stark zugewachsen und fließt mit hoher Fließgeschwindigkeit Richtung Blies. Durchlässe sind verklausungsgefährdet. Großflächige Ausuferungen in den Siedlungsbereich sind zu erwarten. | |

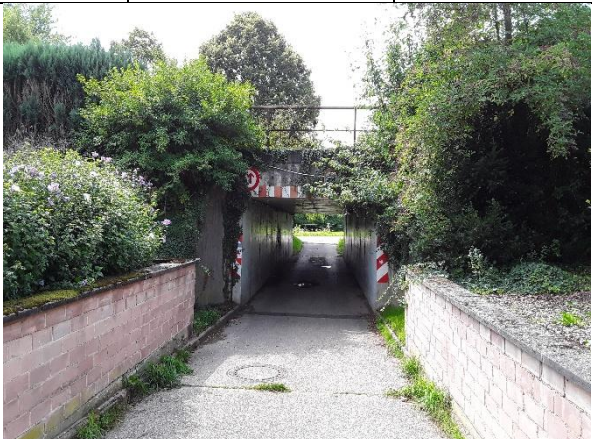
| Abbildung 4-18: Unterführung an der Ingweilerstraße | | Abbildung 4-19: Zufluss von Außengebietswasser über die Straße Am Rieselberg |

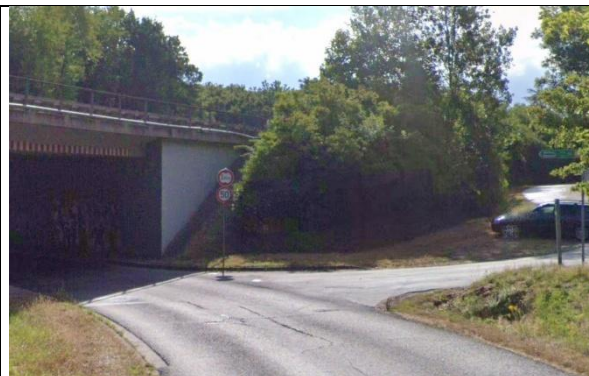
Abbildung 4-21: Unterführung an der Webenheimer Straße

| <b>Einöd</b> | | | <b>Gesamtpriorität - hoch</b> |
|---|---|---|---|
| E5.8 | Webenheimer Straße | An der Unterführung treten häufig Überflutungen mit Sedimentfracht ausgehend von den südlich gelegenen Hangbereichen auf. Gräben sowie Einlaufbauwerke sind vorhanden, teilweise aber versandet und nicht ausreichend leistungsfähig | |

| E5.9 | Webenheimer Straße | Durch den neu angelegten, erhöhten Radweg kann Hochwasser zwar ab einem gewissen Wasserstand übertreten, jedoch hinter dem Damm nicht mehr abfließen. |

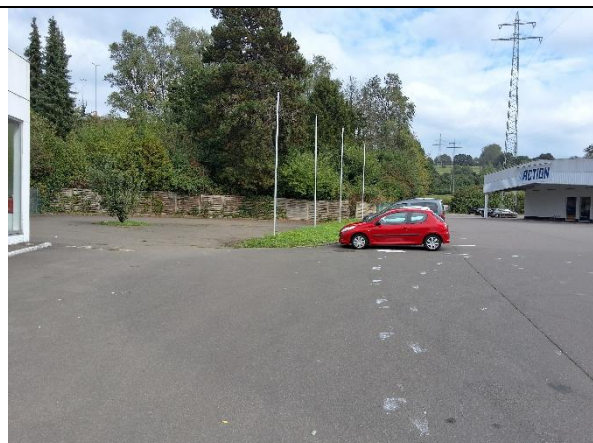
Abbildung 4-22: Zufuss der Dörmersklamm  
Höhe Ernstweilerstraße

| <b>Einöd</b> | | | <b>Gesamtpriorität - mittel</b> |
|---|---|---|---|
| E6.6 | Ernstweilerstraße | Die Straße fungiert als Notwasserweg, wobei lokal Überflutungstiefen von über 0,5 m sowie Fließgeschwindigkeiten von mehr als 2 m/s auftreten können. Hauptzuflüsse stammen aus den nördlich gelegenen Hangbereichen sowie östlich von der Homburger Straße. | |

| Typ | M-ID | Beschreibung |
|---|---|---|
| | E6.1 | Einbau von Kaskaden entlang der Mühlklamm zur Reduzierung der Fließgeschwindigkeit und der Erosionsgefährdung. Prüfung und ggf. Optimierung des bestehenden Einlaufbauwerks nördlich der Ernstweilerstraße, insbesondere im Hinblick auf den Geschwemmselfang. Ergänzend sollten regelmäßige Pflegemaßnahmen durchgeführt werden, um den Fließquerschnitt freizuhalten. |

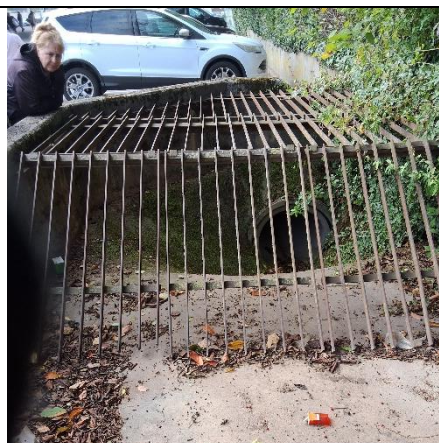
Abbildung 4-23: Einlauf der Dörmersklamm Höhe  
Parkplatz Spielhalle

| <b>Einöd</b> | | | <b>Gesamtpriorität - mittel</b> |
|---|---|---|---|
| E6.5 | Saarpfalzstraße | In der Dörmersklamm treten hohe Fließgeschwindigkeiten auf. Bei vergangenen Ereignissen kam es zur Verlegung des Einlaufs. Der Einlauf wurde ersetzt, wodurch sich die Situation verbessert hat. Dennoch besteht weiterhin eine hohe Überflutungsgefährdung. | |

| | E6.5 | Einbau von Kaskaden entlang der Dörmersklamm zur Reduzierung der Fließgeschwindigkeit und zur Minimierung der Erosionsgefährdung. Ergänzend sollten regelmäßige Pflegemaßnahmen, insbesondere im Einlaufbereich der Verdolung, durchgeführt werden, um Verlegungen zu vermeiden und die Funktionsfähigkeit dauerhaft sicherzustellen. |

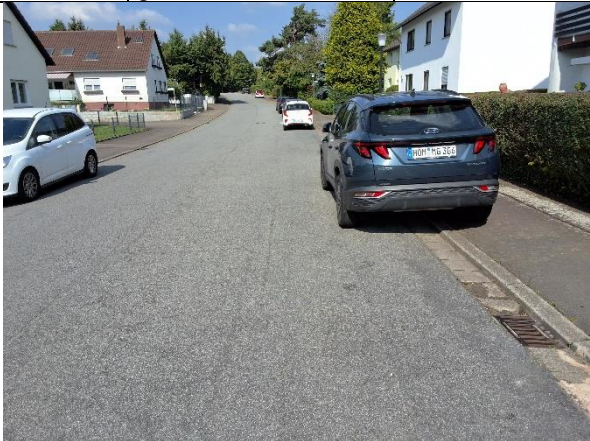
| Erbach-Reiskirchen | | | Gesamtpriorität - mittel |
|---|---|---|---|
| E-R1.1 | Am Wäldchen, In der Dell, Paulstraße, Jägersburger Straße, Antoniusstraße, Fugelstraße | Von Nordosten kommendes Wasser fließt quer durch die Siedlung in Richtung Erbach. | |
| Abbildung 4-24: Fließweg an der Jägersburger Straße | | Abbildung 4-25: Fließweg an der Straße In der Dell | |

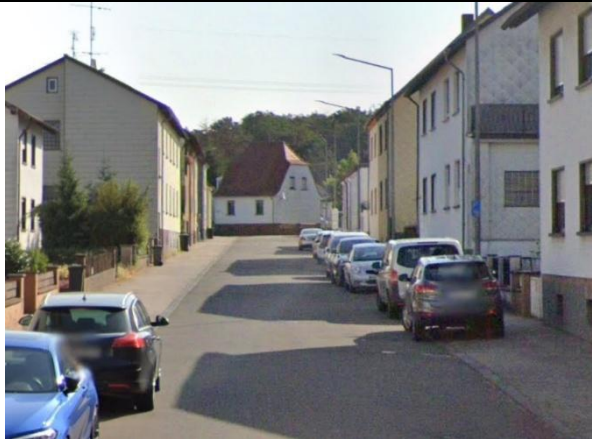
| E-R2.1 | Bernwardstraße,<br>Grünwaldstraße,<br>Steinbachstraße | Außengebietswasser dringt über die Grünwaldstraße mit teils erhöhter Fließgeschwindigkeit in den Siedlungsbereich ein. Weiterer Zufluss erfolgt ausgehend von der Emil-Nolde-Straße. Der Problembereich ist bereits bekannt. | |
| Abbildung 4-26: Fließweg an der Bernwardstraße | | Abbildung 4-27: Lokale Geländesenke an der Steinbachstraße | |

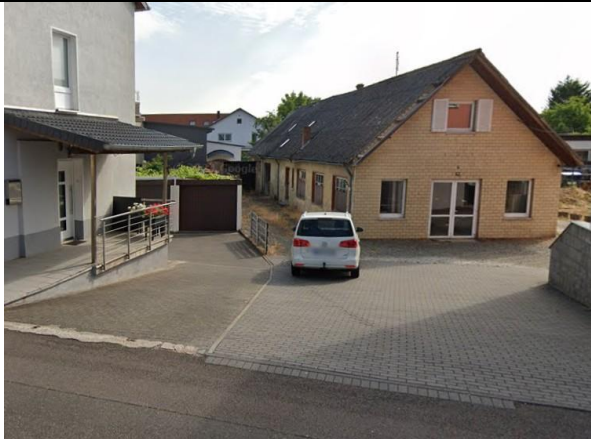
| | | | <b>Anmerkungen:</b><br>Lokale Geländesenke von teils > 2m im Kreuzungsbereich Bernwardstraße mit Steinbachstraße |

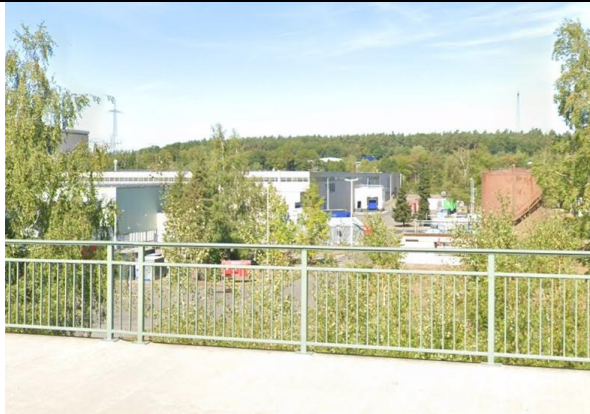
| E-R3.1 | Berliner Straße, Michelinstraße, In den Rohrwiesen | Das Industriegebiet liegt in einem ehemaligen Moorgebiet, wobei Überflutungsprobleme bisher nicht flächendeckend bekannt sind. Einzelne ansässige Firmen planen offenbar, ihre Betriebsflächen zu verkleinern. | |
| Abbildung 4-28: Industriegebiet in lokaler Geländesenke | | Abbildung 4-29: Lokale Geländesenke am Schaeffler Areal | |

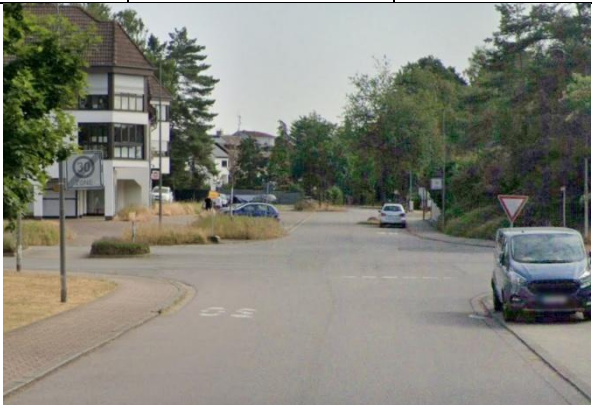
| E-R4.2 | Charlottenburger Straße, Hallesche Straße, Preußenstraße, Wilmersdorfer Straße | Wildfluss gelangt aus Südwesten durch den Siedlungsraum Richtung Charlottenburger Straße und sammelt sich dort in einer lokalen Geländesenke. | |
| Abbildung 4-30: Lokaler Geländetiefpunkt an der Charlottenburger Straße | | Abbildung 4-31: Parallel zum Fußweg verlaufender Graben Höhe Steglitzer Straße | |

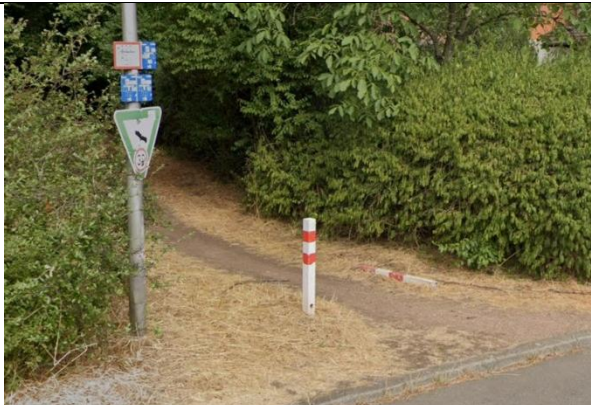
| E-R4.1 | Preußenstraße | Der bestehende Graben wird nach Bürgerangaben nur unzureichend gepflegt, wodurch der Abfluss aus dem Wald Sedimente in die Siedlung transportiert. | |

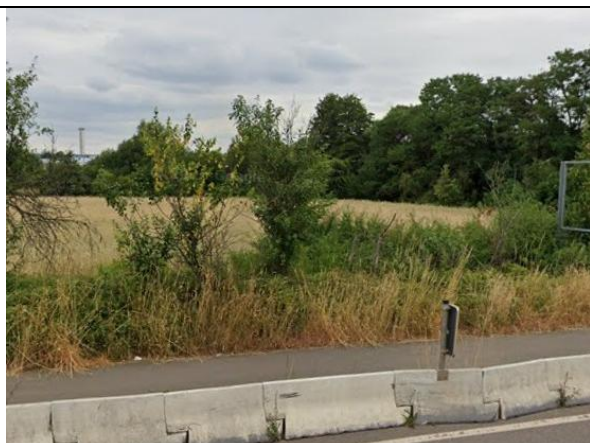
Abbildung 4-32: Blick auf den Überschwemmungsbereich des Erbachs Höhe Berliner Straße

| <b>Erbach-Reiskirchen</b> | | <b>Gesamtpriorität - hoch</b> |
|---|---|---|
| E-R5.7 | An der Sandrennbahn, Hohlbeinstraße, Friedrichstraße, Ostring, Dürerstraße | Teilweise hohe Überflutungstiefen durch von Westen zufließendes Außengebietswasser. Weiterfluss Richtung Erbach. Dabei werden großflächige Überschwemmungen, insbesondere im Bereich zwischen Ostring und Ludwigstraße verursacht. |

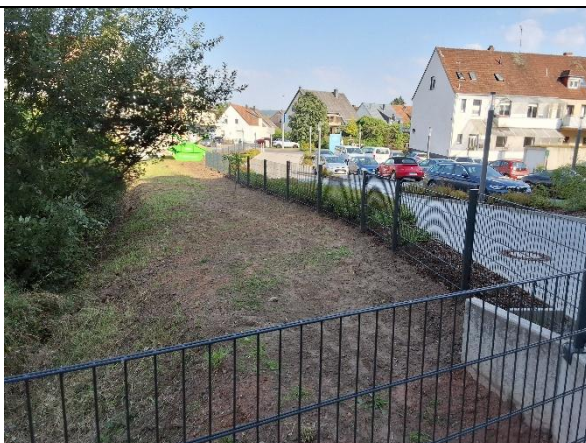
Abbildung 4-33: Verdolungseinlauf Höhe Dürerstraße

| <b>Erbach-Reiskirchen</b> | | <b>Gesamtpriorität - hoch</b> |
|---|---|---|
| E-R5.6 | Dürerstraße, Ostring | Es sind vermehrt Feuerwehreinsätze aufgrund vollgelaufener Keller bekannt. |

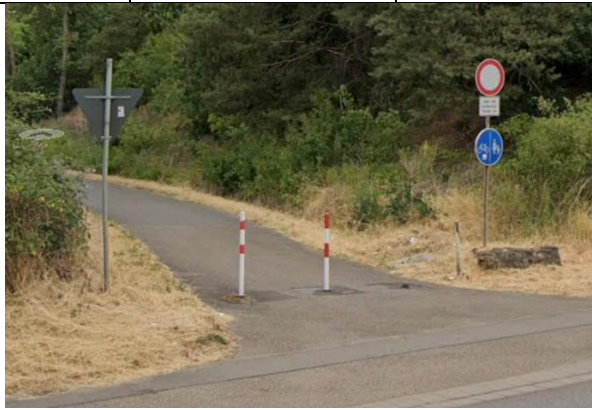
| Abbildung 4-34: Fließweg vom parallel zur Robert-Bosch-Straße verlaufendem Fußweg | | Abbildung 4-35: Lokale Geländesenke unter der Brücke der Robert-Bosch-Straße | |

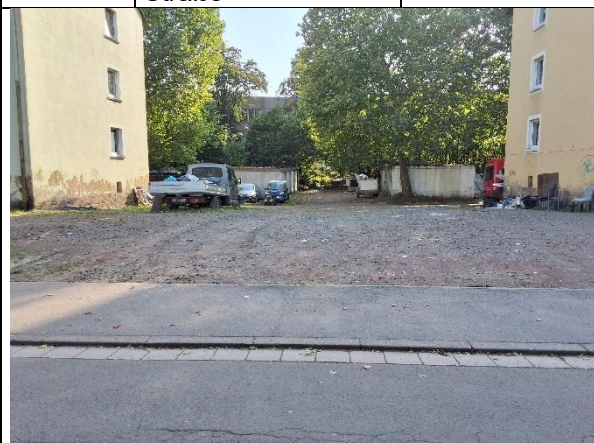
Abbildung 4-36: Lokale Geländesenke zwischen Böcklinstraße und Zillestraße

Lokale Geländesenke nördlich der Feuerbachstraße, sowie westlich und östlich der Böcklinstraße

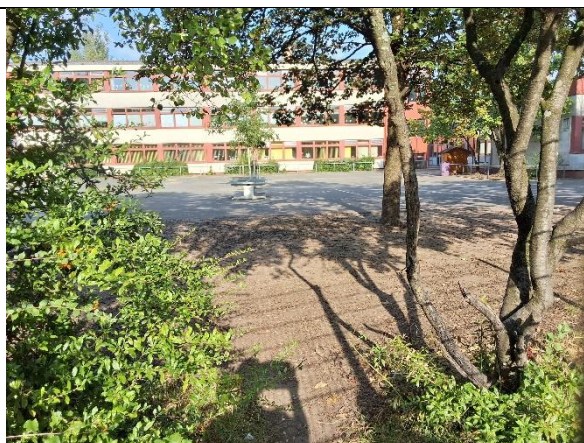
Abbildung 4-37: Lokale Geländesenken an der Langenäckerschule

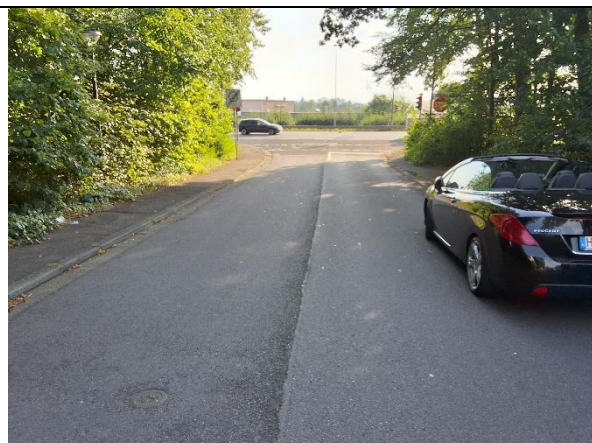
Abbildung 4-38: Fließweg im Kreuzungsbereich  
Breslauer Straße mit Bexbacher Straße

| E-R8.4 | Breslauer Straße,<br>Ratiborer Straße,<br>Oppelner Straße,<br>Glatzer Straße | Wasser fließt über die Breslauer Straße mit teils erhöhter Fließgeschwindigkeit in die Siedlung. Die Waldfläche südlich ist durch schlechte Baumzustände und Gartenabfälle beeinträchtigt, sodass das Wasser schlecht abfließen kann. |

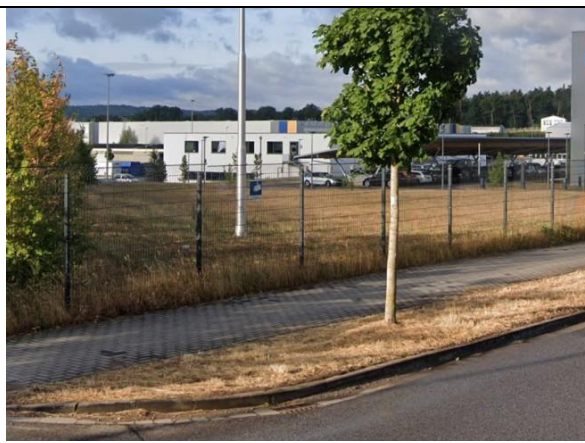
Abbildung 4-39: Potenzielle Retentionsflächen  
and der Straße Am Zunderbaum

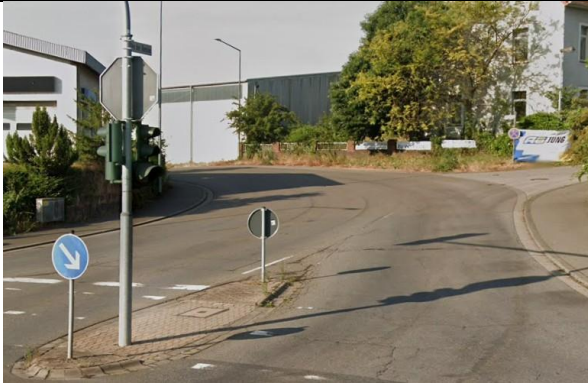
| Abbildung 4-40: Fließweg von der Straße An der Remise | | Abbildung 4-41: Unterführung der Bexbacher Straße unter den Gleisen |

| E-R9.2 | An der Remise | Der Zufluss erfolgt entlang der Straße An der Remise Richtung Bexbacher Straße, mit teils hohen Fließgeschwindigkeiten von bis zu 2 m/s. In lokalen Geländesenken sind Überflutungen zu erwarten. |

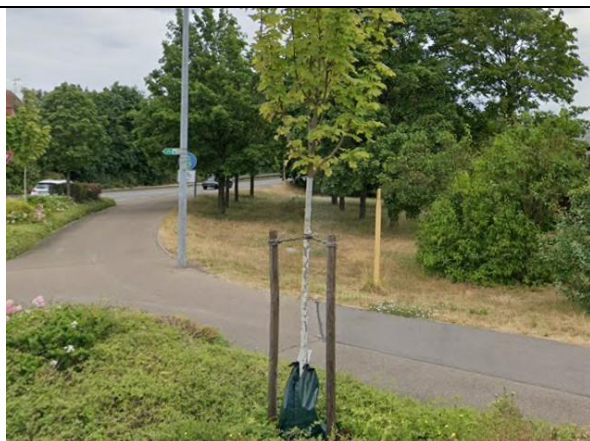
Abbildung 4-42: Potenzieller Grabenverlauf an der Kreuzung Robert-Bosch-Straße mit Richard-Wagner-Straße

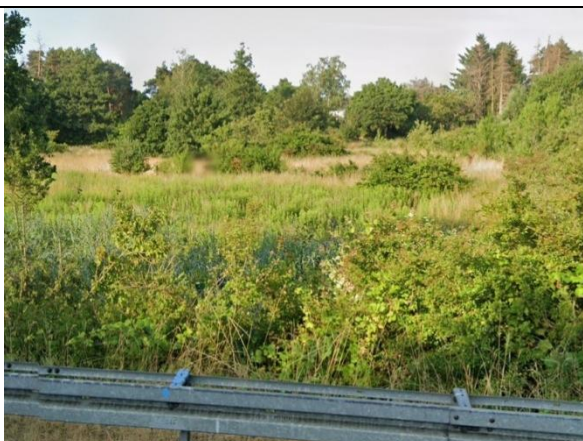
Abbildung 4-43: Potenzieller Retentionsbereich östlich der Buschstraße

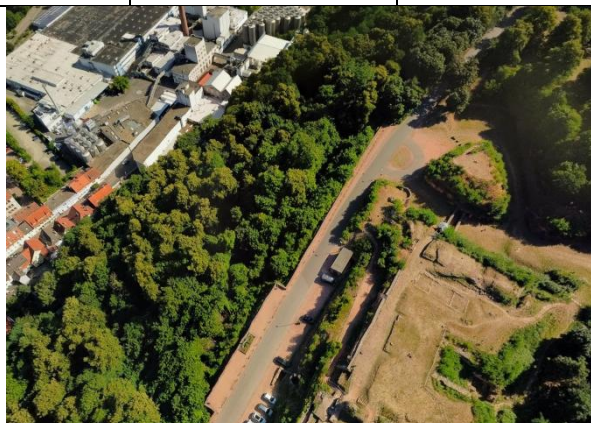
Abbildung 4-44: Schoßberg mit Blick auf ehemalige Hangrutschung

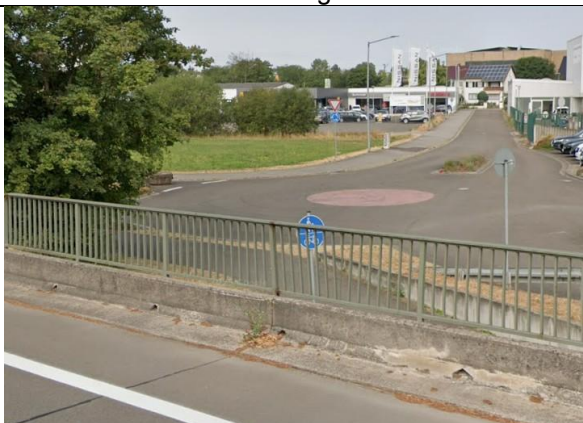
Abbildung 4-45: Unterführung am Radweg Höhe Mainzer Straße

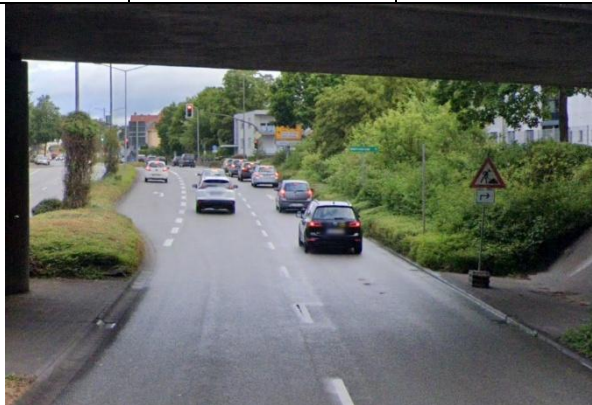
| <b>Homburg</b> | | <b>Gesamtpriorität - hoch</b> |
|---|---|---|
| Abbildung 4-46: Einlaufsituation an der Unterführung Entenweilerstraße | | Abbildung 4-47: Unterführung an der Entenweilerstraße |

| <b>Homburg</b> | | <b>Gesamtpriorität - hoch</b> |
|---|---|---|
| H3.1 | Entenweilerstraße, Mannlichstraße, | Die Unterführung liegt in einer Geländesenke, vorhandene Straßeneinläufe sind ggf. verlegt und nicht ausreichend leistungsfähig. Es können sehr hohe Überflutungstiefen auftreten. Beim Pfingsthochwasser war der Bereich von der Feuerwehr unpassierbar. |

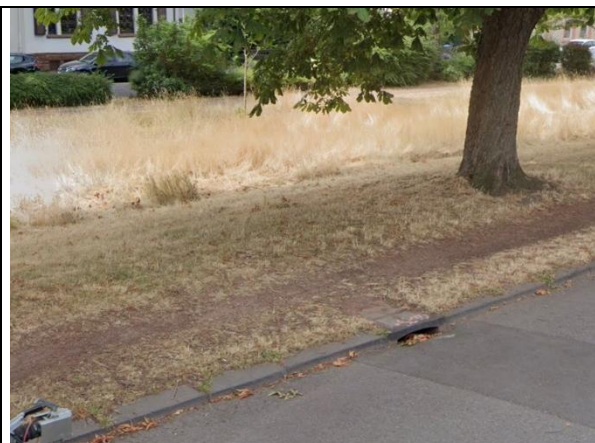
Abbildung 4-48: Freifläche zwischen Oberer Allee und Unterer Allee

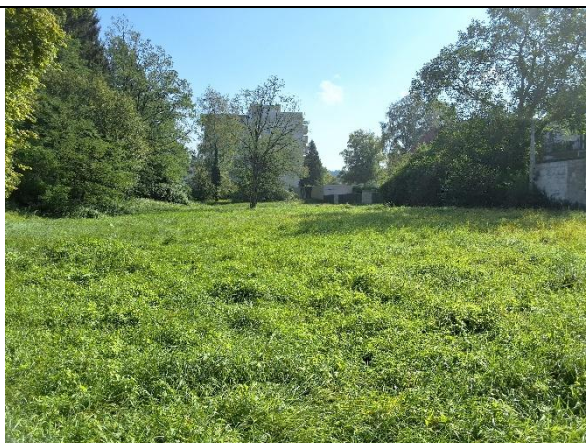
Abbildung 4-49: Potenzieller Retentionsbereich auf der Freifläche östlich der Robert-Bosch-Schule

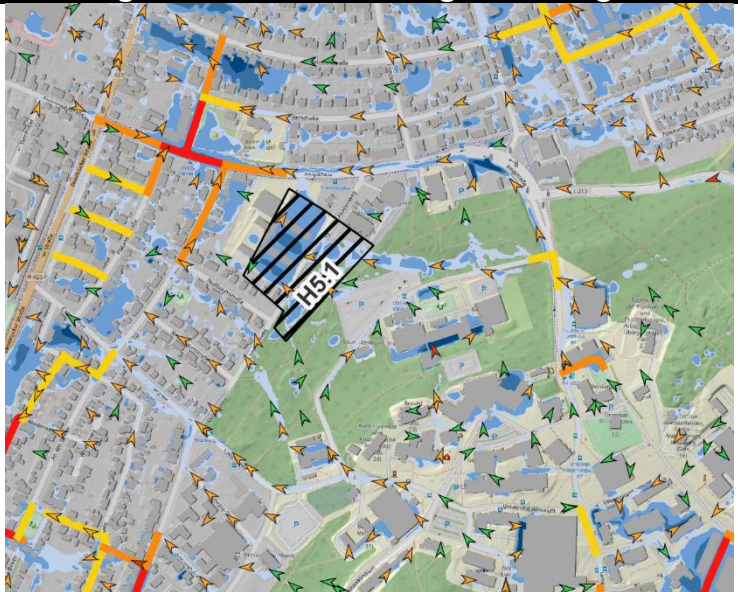
| | | | <b>Anmerkungen:</b><br>Feuerwehreinsätze im Bereich Ringstraße und Nußbaumstraße bekannt. Grundschule befindet sich in lokaler Geländesenke | |

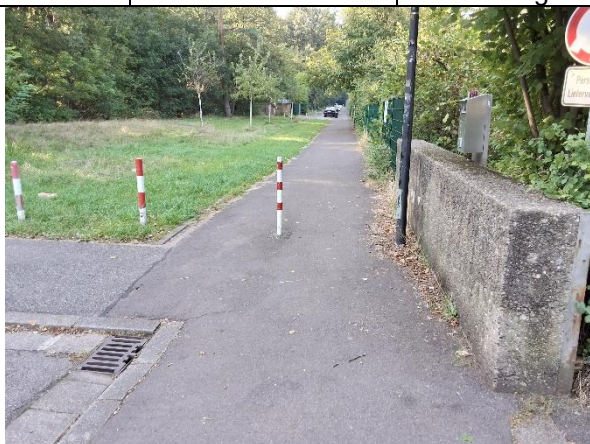
| Abbildung 4-50: Akazienweg mit Blick auf die potenzielle Retentionsfläche im Wald | | Abbildung 4-51: Grundschule Sonnenfeld | | |

| H5.1 | Akazienweg | Von Osten fließendes Hangwasser gefährdet die Grundschule Sonnenfeld. Kriechkeller mit Schachtzugängen erhöhen das Schadensrisiko. Die Rückhaltekapazität auf der Waldfläche östlich des Akazienwegs ist aktuell begrenzt. | | |

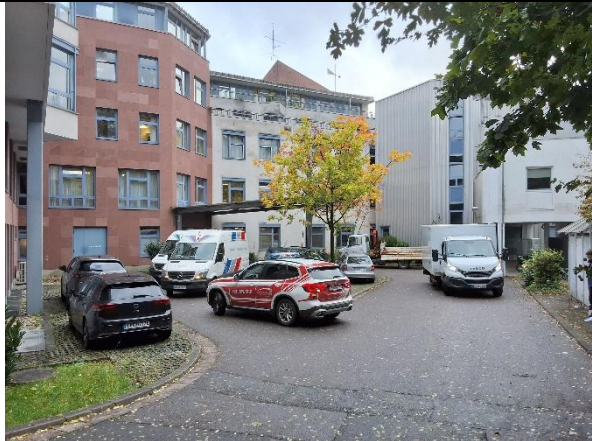
| <b>Homburg</b> | | | <b>Gesamtpriorität - hoch</b> |
|---|---|---|---|
| H6.1 | Cappelallee, Kirrberger Straße | Überflutungen auf dem Gelände der Universitätsklinik Saarland, besonders in tieferliegenden Bereichen (Blockheizkraftwerk) sowie in Geländesenken z.B. an Humangenetik, Dezernat III, Gärtnerei, Rettungswache, Mensa, Notaufnahme und Cafeteria | |
| Abbildung 4-52: Rückseitiger Eingang des Klinikgebäudes für Allgemeine Pädiatrie und Neonatologie | | Abbildung 4-53: Heizkraftwerk Höhe Kirrberger Straße | |

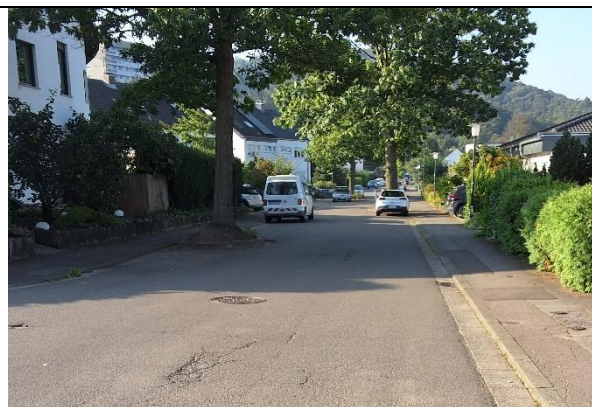
Abbildung 4-54: Fließweg entlang des Warburgs Höhe Buchenweg

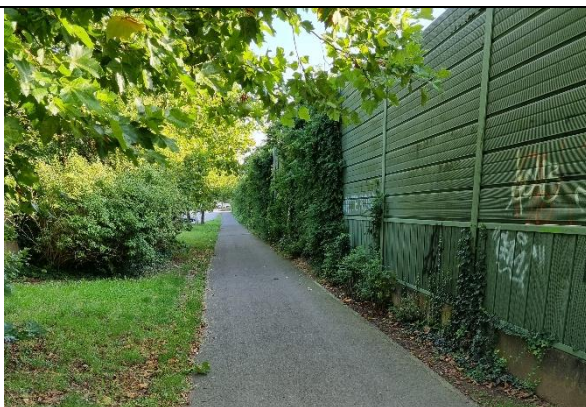
| <b>Homburg</b> | | <b>Gesamtpriorität - mittel</b> |
|---|---|---|
| H7.5 | Zweibrücker Straße, Kiefernweg, Tannenweg | Wasser staut sich vor der Schallschutzwand und fließt entlang der Wand ab. In der Geländesenke davor kommt es zu Rückstau in den Siedlungsbereich. |

Abbildung 4-55: Lärmschutzmauer an der Zweibrücker Straße

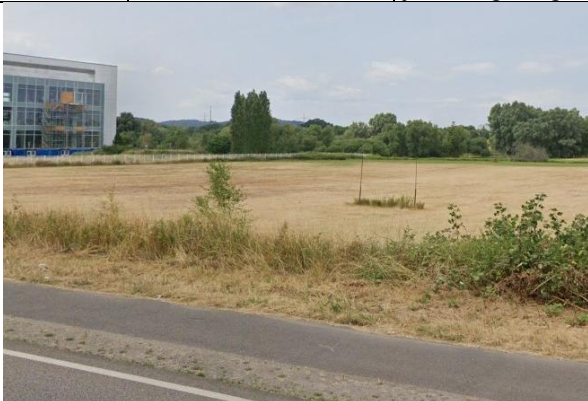
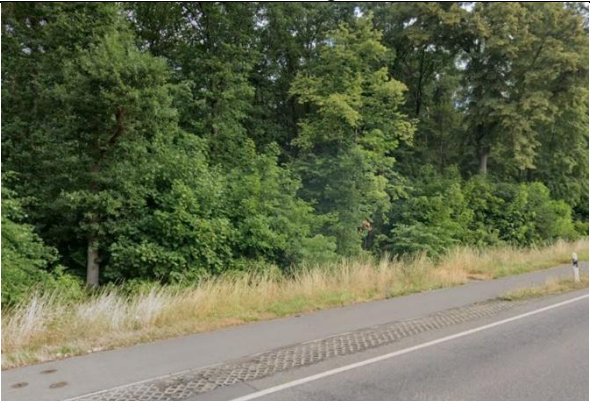
| <b>Homburg</b> | | | <b>Gesamtpriorität - mittel</b> |
|---|---|---|---|
| H8.4 | Zweibrücker Straße | Das Gebiet wäre grundsätzlich gut als Retentionsraum geeignet, ist jedoch laut Bürgerangaben als potenzielles Baugebiet vorgesehen. Aufgrund der früheren Nutzung als Munitionsanlage besteht jedoch geringes Interesse an einer Bebauung. | |
| Abbildung 4-56: Potenzielle Retentionsfläche des Erbachs Höhe MIP Pharma | | Abbildung 4-57: Potenzielle Retentionsfläche im Waldstück nordwestlich des Fichtenwegs | |

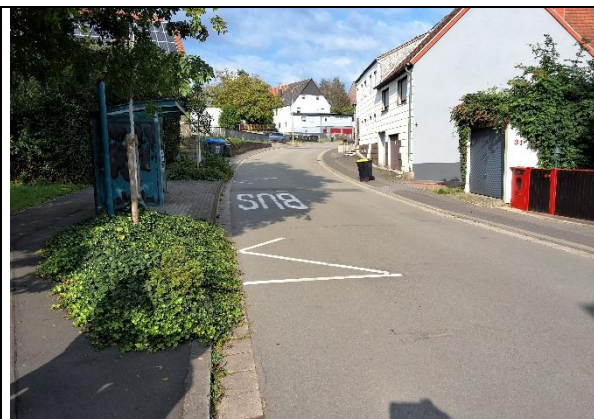
Abbildung 4-58: Lokale Geländesenke an der Dorfstraße Höhe Zwerchalmbach

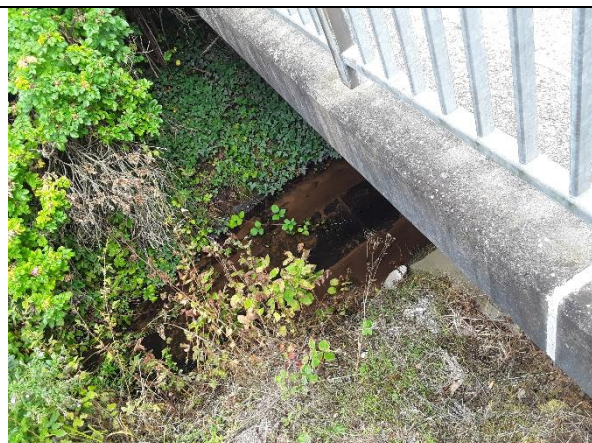
| J2.6 | Websweilerstraße, Höcher Straße | Ungünstige Gewässerführung im Mündungsbereich vom Herrgottshübelbach in den Erbach. In der Folge ist Rückstau vom Erbach bekannt. Unterhalb ebenfalls Schäden durch Ausuferungen bekannt aufgrund von hydraulischem Flaschenhalseffekt | |

Abbildung 4-60: Erbach Höhe Websweilerstraße

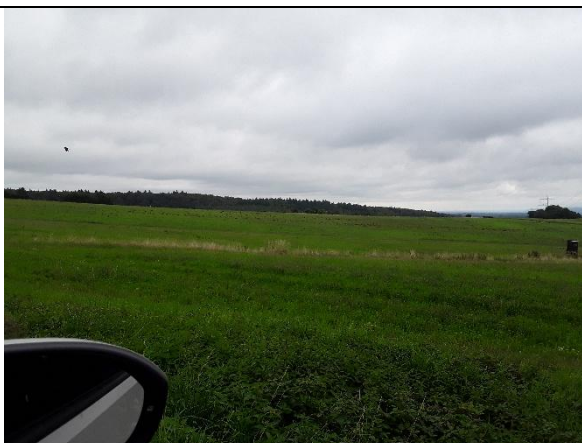
Abbildung 4-61: Landwirtschaftliche Flächen  
Höhe Ebersbachquelle

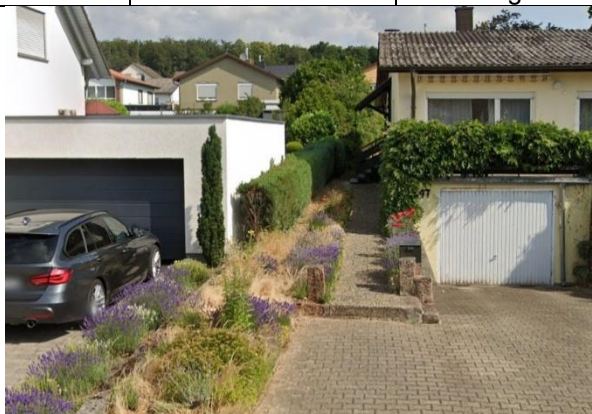
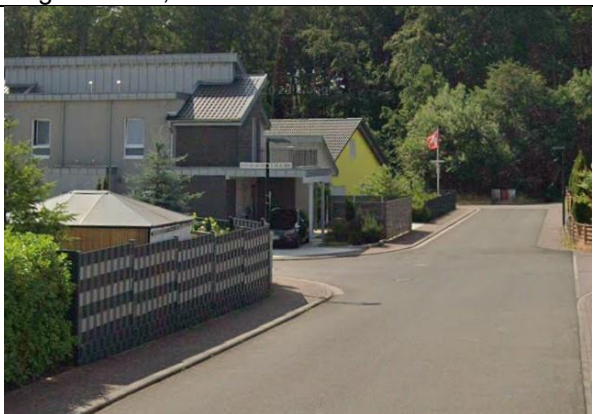
| J3.1 | In der Muhl | Erhöhte Überflutungsgefahr im Siedlungsbereich In der Muhl, teils mit Fließgeschwindigkeiten >1,5 m/s | |
| Abbildung 4-62: Zufluss ausgehend von der Straße Am Brühlfeld über die Bahnhofstraße in die Straße In der Muhl | | Abbildung 4-63: Zufluss in die Straße In der Muhl Höhe Bahnhoofsstraße | |

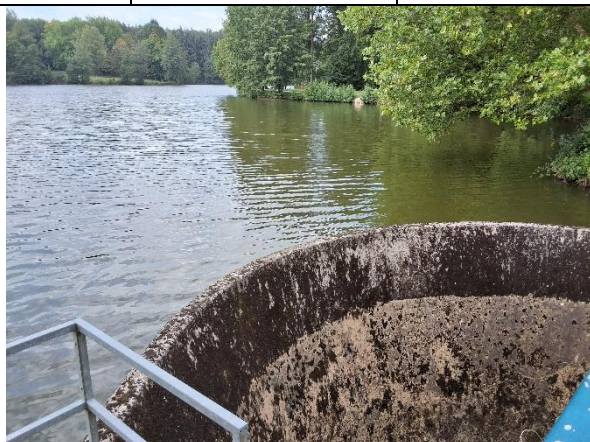
| M-ID | Lage | Beschreibung des Defizits |
|---|---|---|
| J4.5 | Kleinottweilerstraße | Leistungsfähigkeit beim Auslass am Mönchsbauwerk ist in seiner Leistungsfähigkeit begrenzt. Rückstau bis zur Gastronomie und dem Kletterpark sind bekannt. Es bestehen Bedenken hinsichtlich ausreichender Standfestigkeit. |

Abbildung 4-64: Auslass des Brückweihers Höhe Kleinottweilerstraße

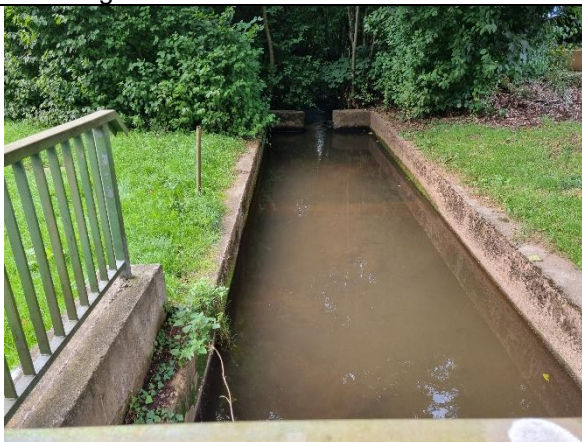
Abbildung 4-65: Sandfang am Zulauf des Seensystems

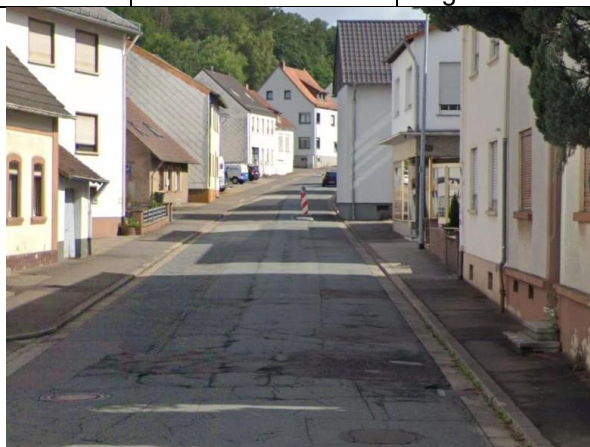
| M-ID | Lage | Beschreibung des Defizits |
|---|---|---|
| K2.2 | Eckstraße | Die Eckstraße fungiert als Notwasserweg Richtung Lambsbach, mit teils erhöhten Fließgeschwindigkeiten von >2m/s. Weiterer Zufluss erfolgt westlich vom Dirt-Park-Parkplatz, quer durch die Siedlung auf die Eckstraße. |

Abbildung 4-68: Eckstraße

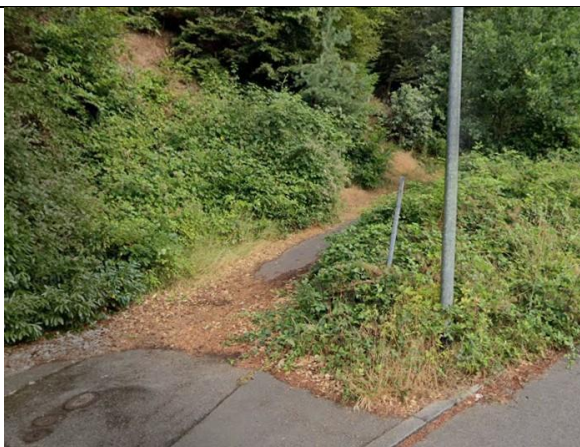
| M-ID | Lage | Beschreibung des Defizits |
|---|---|---|
| K2.1 | Am Lerchenhübel | Der Einlauf ist stark zugewachsen und daher kaum auffindbar. Infolgedessen ist die Leistungsfähigkeit eingeschränkt. Nach Angaben von Bürgern gibt es in anderen Bereichen ähnliche Situationen. |

Abbildung 4-69: Zugewachsener Einlauf am Feldweg Höhe Am Lerchenhübel

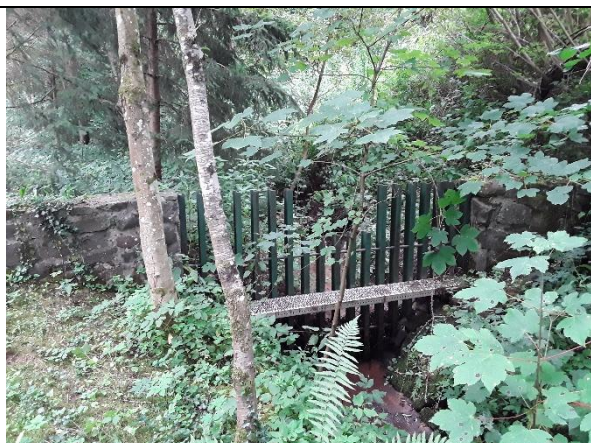
Abbildung 4-70: Geschwemmselgung vor dem Einlauf Höhe Heimbachstraße

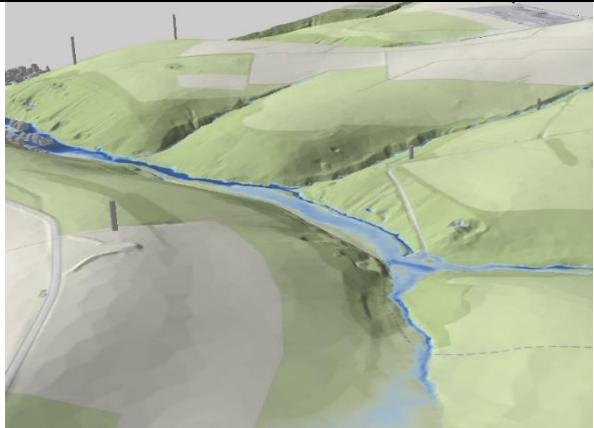
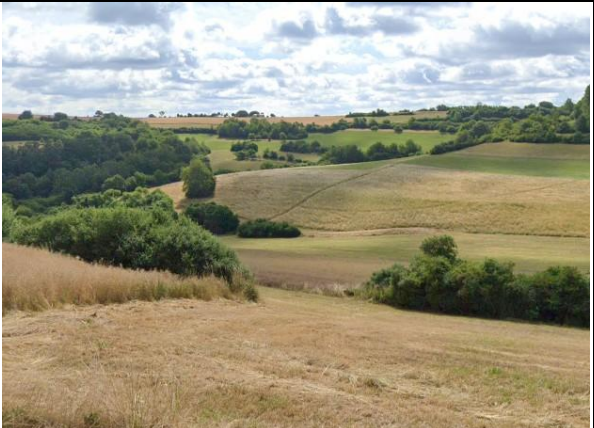
| K4.1 | Kalkofer Weg | Die Gewässer Marxenklamm, Heimbach, Schützenfrankenklamm und Kalkofenbach fließen mit teils sehr hoher Geschwindigkeit von über 2 m/s Richtung Siedlung, wodurch Erosions- und Überflutungsgefahr besteht. |
| Abbildung 4-72: Geländestruktur am Heimbach und seinen Zuflüssen | | Abbildung 4-73: Oberlauf des Heimbachs Höhe L214 |

| | K4.1 | Anlegen von Kaskaden innerhalb des Gewässerbetts, um die Fließgeschwindigkeit zu reduzieren und die Erosionsgefahr zu mindern. |

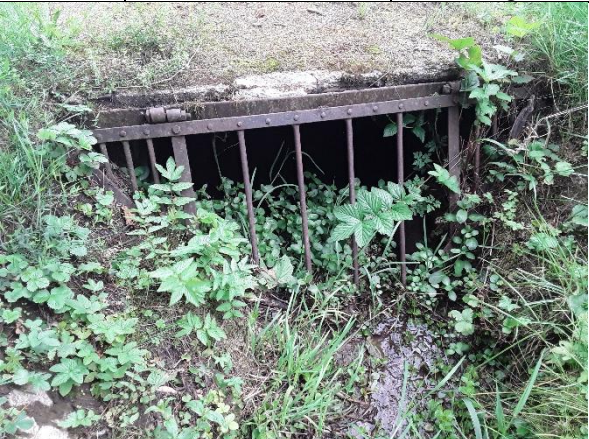
| K5.2 | Untere Patron | Einlauf am südlichen Siedlungsrand möglicherweise nicht ausreichend leistungsfähig. Im Starkregenfall würde der Notwasserweg über die Straße Untere Patron in den Siedlungskern führen, stellenweise Fließgeschwindigkeiten von über 3,5 m/s. |
| Abbildung 4-74: Einlauf an des Patronbachs auf der Höhe der Straße Untere Patrone | | Abbildung 4-75: Geländestructur am Patronbach und Fließweg über die Straße Am Eckwald |

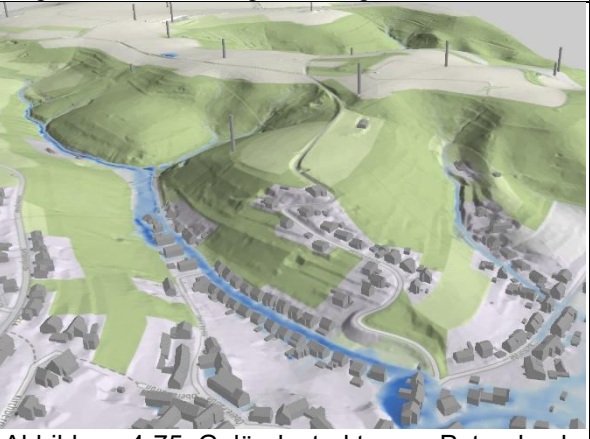
| K5.3 | Am Eckwald | Außengebietswasser fließt die Straße Am Eckwald mit teils erhöhten Fließgeschwindigkeiten in Richtung Siedlungskern ab. |

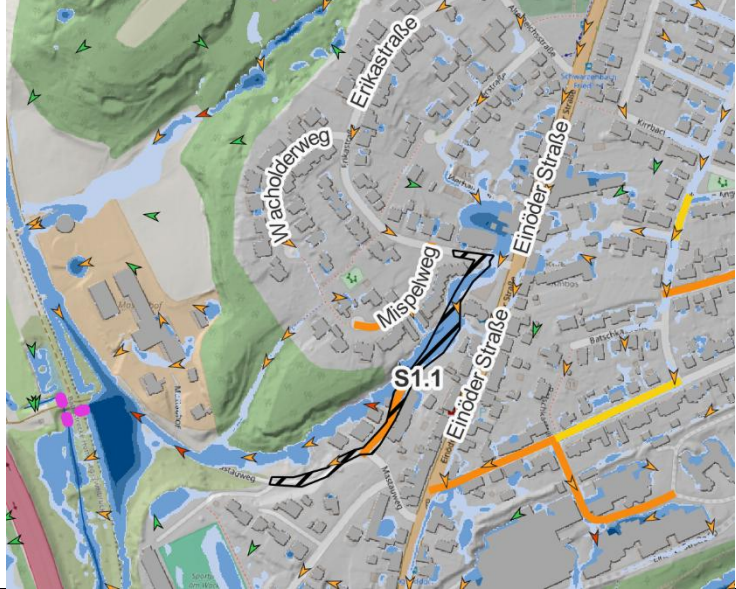
| <b>Schwarzenbach</b> | | | <b>Gesamtpriorität - mittel</b> |
|---|---|---|---|
| | | | <b>Anmerkungen:</b><br>Feuerwehreinsätze im Bereich Erikastraße und Einöder Straße bekannt |

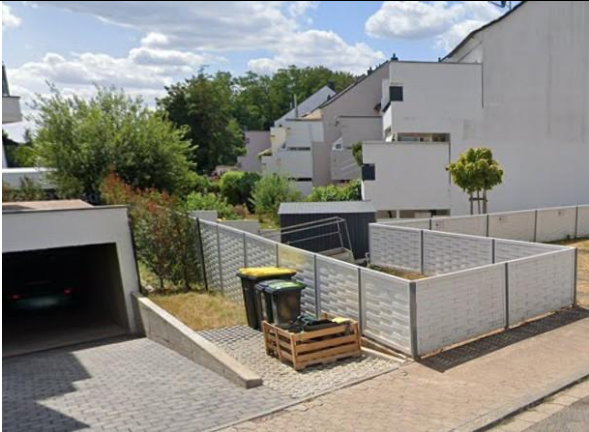
| <b>Schwarzenbach</b> | | | <b>Gesamtpriorität - mittel</b> |
|---|---|---|---|
| S1.1 | Erikastraße, Im Fuchstal, Mastauweg | Oberflächenwasser fließt von der Schwarzenbachstraße quer durch die Siedlung über Erikastraße Richtung Straße Im Fuchstal | |
| Abbildung 4-76: Erikastraße Blick Richtung Straße Im Fuchstal | | Abbildung 4-77: Mastauweg mit Blick auf die Straße Am Fuchstal | |

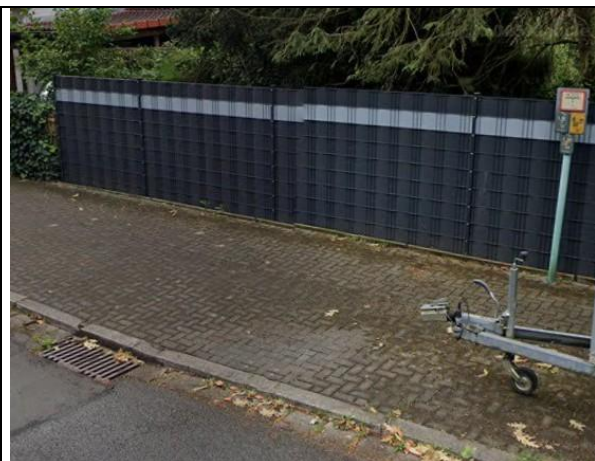
Abbildung 4-78: Einlaufsituation am Fließweg der Straße am Gedünner Richtung Fohlenhofstraße

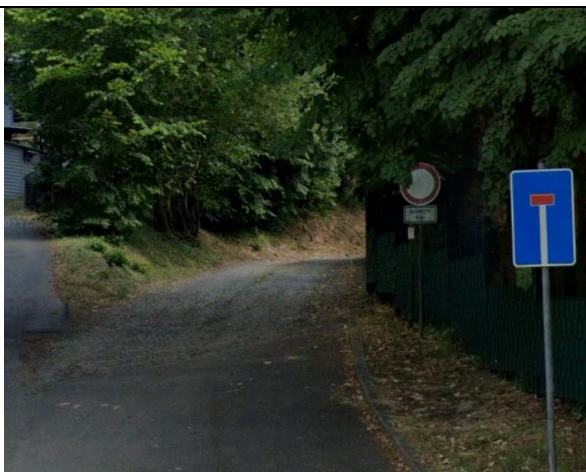
Abbildung 4-79: Schotterweg an der Straße Am Webersberg

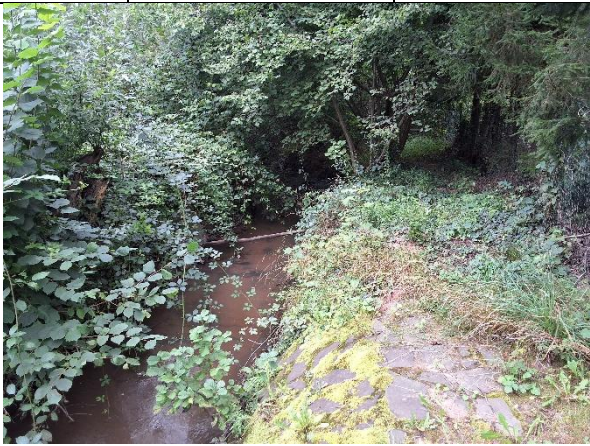
| S3.2 | Audenkellerhofstraße, Einöder Straße | Die Siedlung im Bereich der Einöder Straße ist wiederholt von Ausuferungen betroffen. Der Fließquerschnitt ist stellenweise zugewachsen, die Abflusskapazität ggf. beeinträchtigt. Der Durchlass an der Einöder Str. weist Optimierungsbedarf auf. | |
| Abbildung 4-80: Zugewachsener Fließquerschnitt vor der Verdolung Höhe Einöder Straße | | Abbildung 4-81: Potenzieller Retentionsbereich Höhe Kreuzung Audenkellerhofstraße mit Marienstraße | |

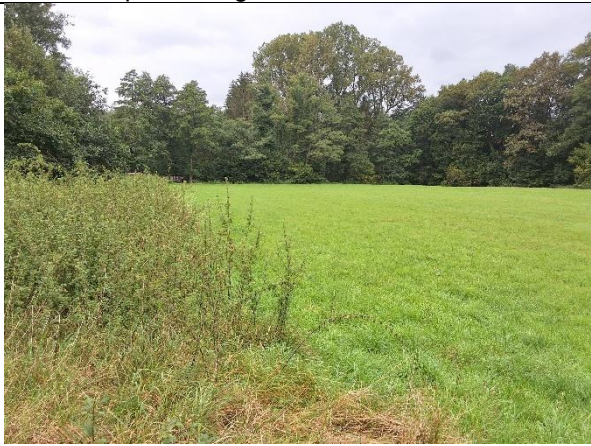
| S3.1 | Audenkellerhofstraße | Die Siedlung im Bereich der Einöder Straße ist wiederholt von Ausuferungen des Lambsbachs betroffen. Oberhalb gelegene Grünflächen bieten Retentionspotenzial, das bisher nicht vollständig genutzt wird. | |

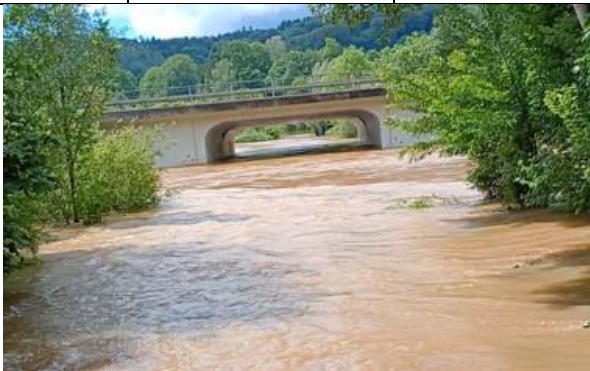
| S4.2 | A8, Mastauweg | Der geplante Autobahnanschluss der B423 an die A8 liegt am Rand des Überflutungsgebiets. Beim Pfingsthochwasser 2024 wurden dort laut Bürgerangaben Wasserstände bis 2,5 m erreicht. Der Überflutungsschutz ist bislang unzureichend berücksichtigt. |
| Abbildung 4-82: Fließweg an der geplanten Autobahnauffahrt | | Abbildung 4-83: Retentionsfläche der Blies und des Erbachs mit Blick auf die Fischerhütte |

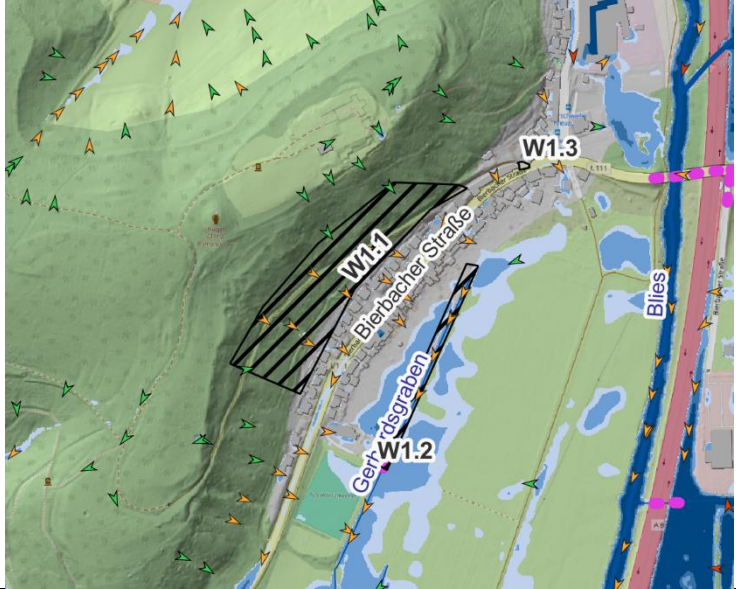
| <b>Wörschweiler</b> | | | <b>Gesamtpriorität - mittel</b> |
|---|---|---|---|
| | | | <b>Anmerkungen:</b><br>Niederung östlich der Bierbacher Straße bis zur Blies ist festgesetztes Überschwemmungsgebiet |
