**HOMBURG**

## **Hochwasser- und Starkregenvorsorgekonzept für die Stadt HOMBURG**

### **Erläuterungsbericht**

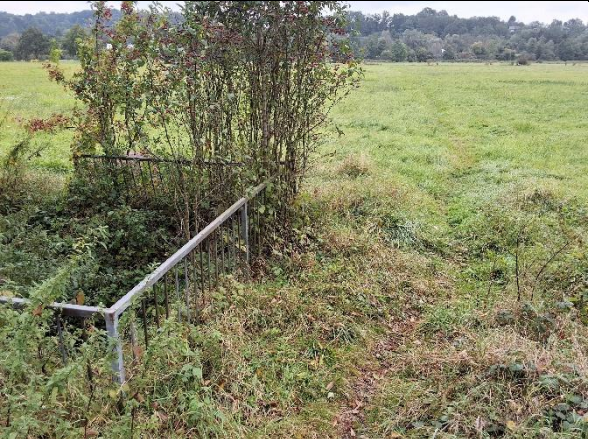
| <b>Wörschweiler</b> | | | <b>Gesamtpriorität - mittel</b> |
|---|---|---|---|
| W1.2 | Bierbacher Straße | Parallel zum Gerhardsgraben verläuft ein Damm. Hinter dem Damm kommt es zu Überflutungen, da der Abfluss in das Gewässer nicht ausreichend leistungsfähig ist. Damm, Kanalisation und Drainagen sind überprüfungsbedürftig. | |
| Abbildung 4-84: Durchlass des Gerhardsgrabens<br>Höhe Feldweg | | Abbildung 4-85: Einlaufsituation am Feldweg<br>Höhe Bierbacher Straße | |

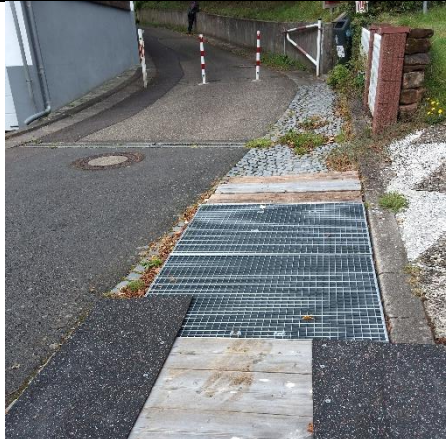
| <b>Wörschweiler</b> | | | <b>Gesamtpriorität - mittel</b> |
|---|---|---|---|
| W1.3 | Bierbacher Straße | Außengebietswasser wird über den Weg abgeleitet. Die bestehende Entwässerung, v.a. die Querrinne, ist ggf. nicht ausreichend leistungsfähig, die Einlaufbauwerke teils abgedeckt. An der Kreuzung mit der Limbacher Str. treten wiederholt Überflutungen auf. | |
